概 述

1 项目由来

丰都县建磊石材有限公司石板坡建材用砂岩矿位于重庆市丰都县社坛镇文汇村九社，始建于 2014 年 3 月。本矿山经丰都县国土资源和房屋管理局审查认定，生产规模 5.0 万方/年。2015 年 10 月 10 日，丰都县环境保护“四清四治”领导小组办公室以“丰四清四治办（2015）1 号文”将矿山纳入环评审批类环境管理，2017 年 1 月 8 日办理了排污许可证“渝（丰都）环排证 2017（0050）号”。据 2017 年 8 月 22 日丰都县国土资源和房屋管理局颁发采矿许可证，采矿许可证证号：C5002302015027130137714，矿区面积：0.0309km²，开采标高：+575m~+525m，开采矿种为：建筑用砂岩矿，开采方式：露天开采，生产规模 5.0 万方/年。

本矿山为改扩建，矿区面积 0.0309km²，开采标高+575m~+525m，开采矿种为建筑用砂岩矿，开采方式为露天开采，生产规模 5.0 万方/年，均不发生变化。主要在矿区外东南侧新增一个工业广场，占地面积约 2670m²，主要布置有综合办公楼、配电房、石材加工区、边角料加工利用区、沉淀水池和堆放区等；规范建设排土场 1 座；同时完善环保设施。矿山服务年限 4.4 年。项目性质为改扩建。

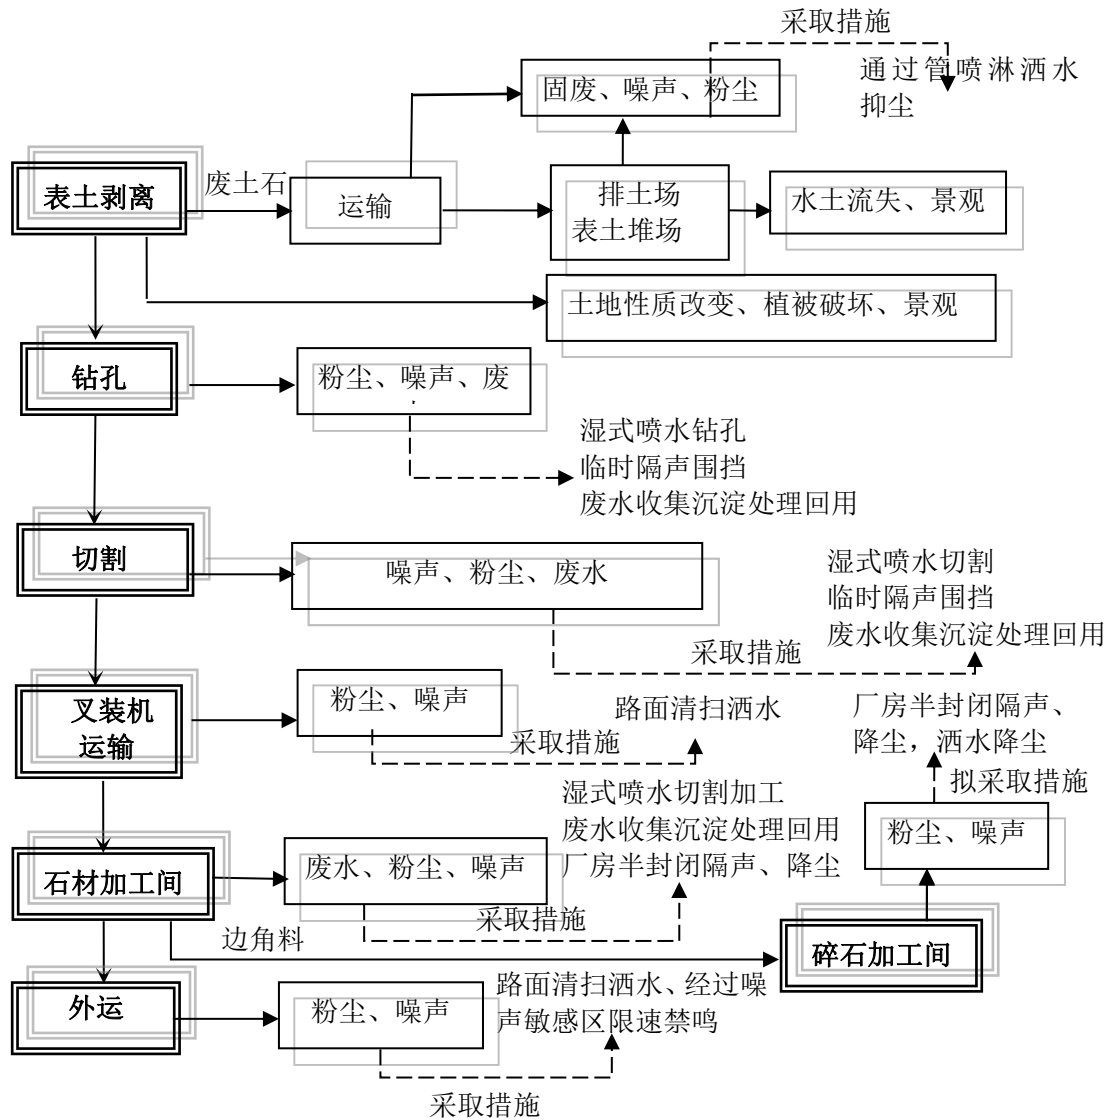
图 2.4-1 矿山开采工艺流程及污染物产生位置、收集处置示意图

由于山体内石材被表土覆盖，在采石前须将其剥离，为采石工序做好准备。表土较薄，采剥同时进行。本项目生产流程及污染物产生环节见图 2.4-1。

对地表覆盖物进行适当清理后，使用挖掘机和人工剥离表土。表土堆放在排土场，便于采矿完毕后复垦。表土剥离过程扰动地表，对地表植被、景观、水土流失等产生一定影响；产生少量粉尘。

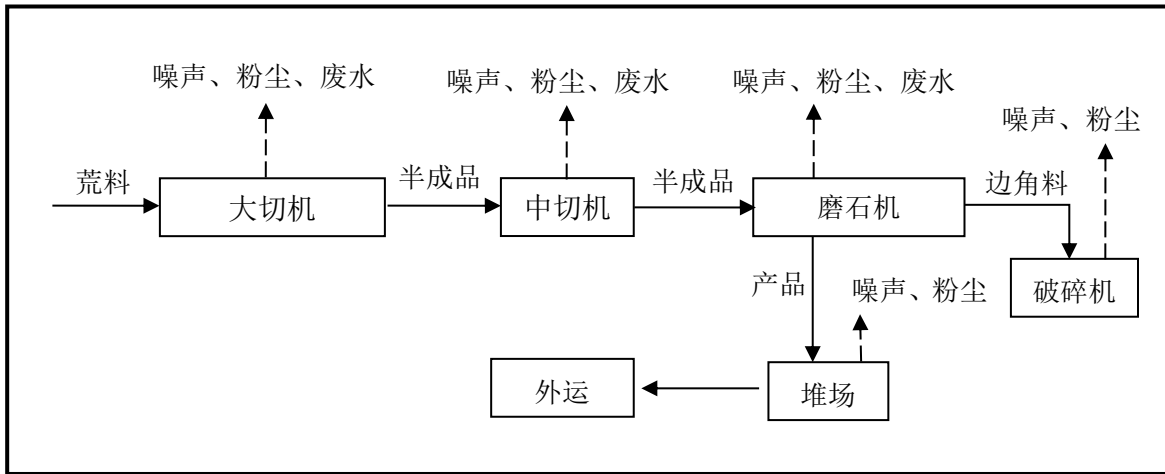
图 2.4-2 矿石加工生产工艺及产污环节流程图

石材加工生产工艺流程如图 2.4-2。

本项目石材加工产品主要为路沿石，它们主要区别在于产品的大小尺寸、厚度，其生产工艺基本一致。石材加工时用行车将毛坯石材放置于单臂大切石机上，根据客户需求切割成需要的规格，使用带水作业开启循环水泵，切割为湿加工作业，产生的粉尘被带水作业循环水冲洗至矿区沉淀池后形成沉渣，切割过程还会产生机械噪声及废石。

经切割后的边角料由装载车运送至破碎间进行再次加工，破碎车间安装 1 台破碎机进行一次性破碎，将石料加工为粒径约 20~40mm 的碎石。该生产单元除进料口和下料口外，其余为全封闭；并在进料口和下料口设置洒水装置，出料口设软帘遮挡。碎石采用人工转运。碎石设置 1 个堆料场，总面积约为 100m²，产品外运时采用

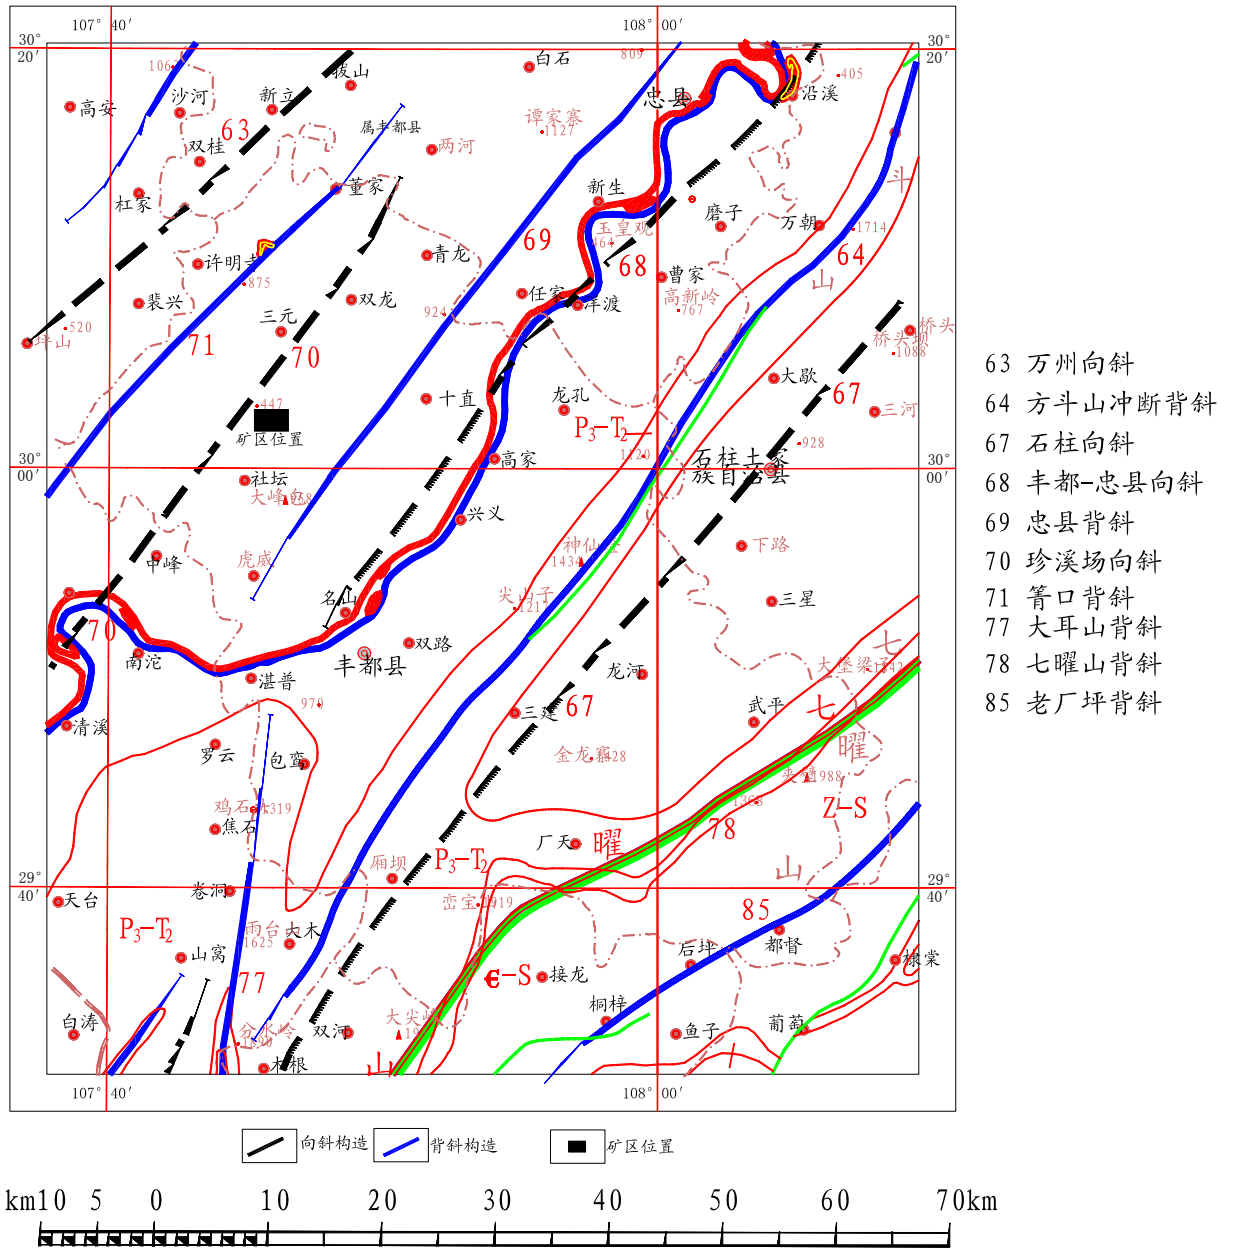
图 3.1-1 构造纲要图

矿区位于珍溪场向斜南东翼。矿区岩层呈单斜产出，无次级褶曲，未见断层通过，地质构造简单。地层产状：倾向 290°，倾角 16°
